# 機械系統紅外熱影像

## 機械系統

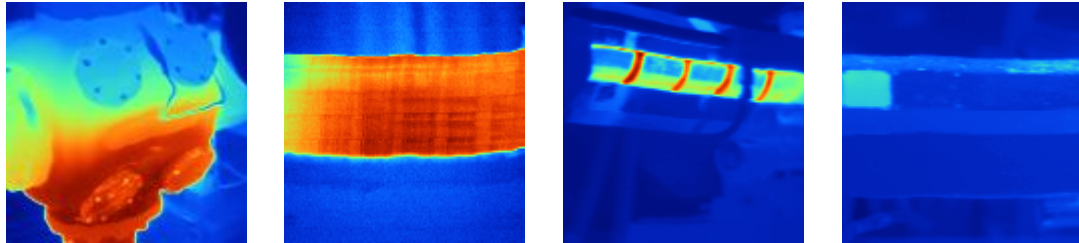
熱圖像 T) 是一部油田天然氣壓縮機，圖像左下方的汽缸蓋顯示有閥門故障跡象。不考慮圖像的螺栓頭，該汽缸蓋呈現出 25 °C (45 °F) 溫度梯度。這種梯度非常嚴重，導致壓縮機被拆下進行維修。熱圖像 U) 是一個直徑 1 英尺、長度 3 英尺的旋轉主動齒輪，驅動鉬礦場一個 50 英尺直徑的滾筒。通過監測縱向溫度梯度，技術人員就能夠監測齒輪的准直及其預期壽命。熱圖像 V) 和 W) 為帶加熱器的管道圖像。V) 圖中加熱器打開並正常工作，W) 圖中加熱器不工作。
