# 變壓器櫃內部設備局部放電檢測

## 聲學成像儀應用—局部放電探查

變壓器櫃內部設備放電檢測— 20200702

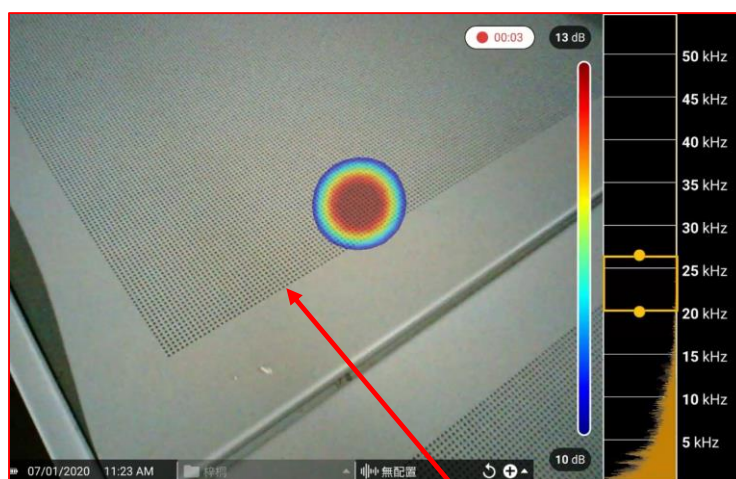
變壓器櫃頂板有散熱孔，可以進行超聲波局放排查

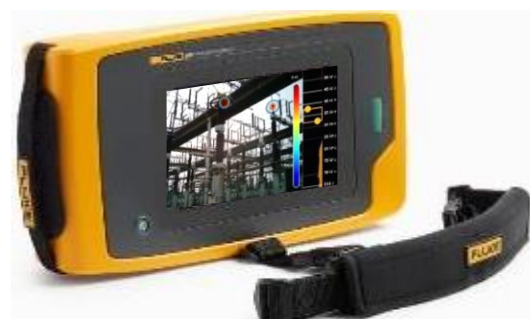
在可見光中準確定位局部放電位置

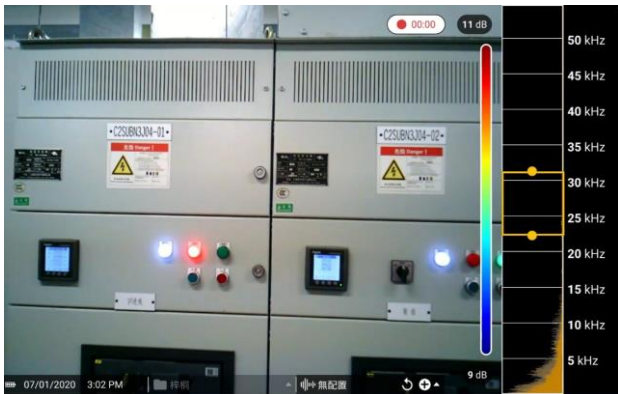
通過觸控式螢幕快速調整聲學成像儀的頻段，局部放電的頻段通常在25-35kHz左右，所以該現場的聲學成像儀的頻段設置在23kHz-32kHz（下圖的黃色框），既能清晰地反映出局部放電的位置，又可以有效遮罩現場的雜訊干擾。

視頻時間起始，1#和2#櫃的散熱板均沒有超聲波能量顯示

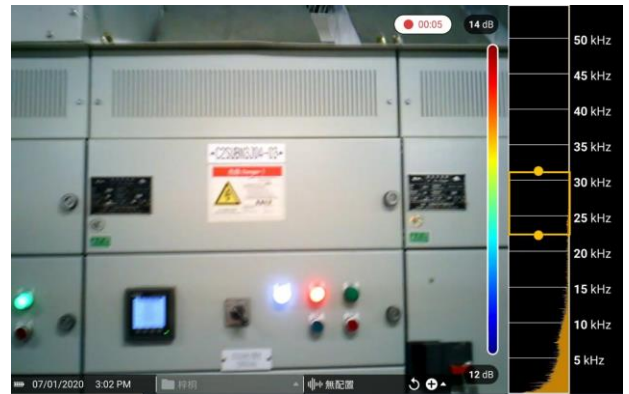
視頻時間5秒，3#櫃的散熱板也沒有超聲波能量顯示
